RAPPORT D'ENQUÊTE FERROVIAIRE
R04W0148

**DÉRAILLEMENT SUR UNE VOIE
AUTRE QUE LA VOIE PRINCIPALE**

**DU TRAIN DE MARCHANDISES 494-05
EXPLOITÉ PAR LE CHEMIN DE FER CANADIEN PACIFIQUE
AU POINT MILLIAIRE 0,01 DE LA SUBDIVISION BROMHEAD
À ESTEVAN (SASKATCHEWAN)
LE 8 AOÛT 2004**

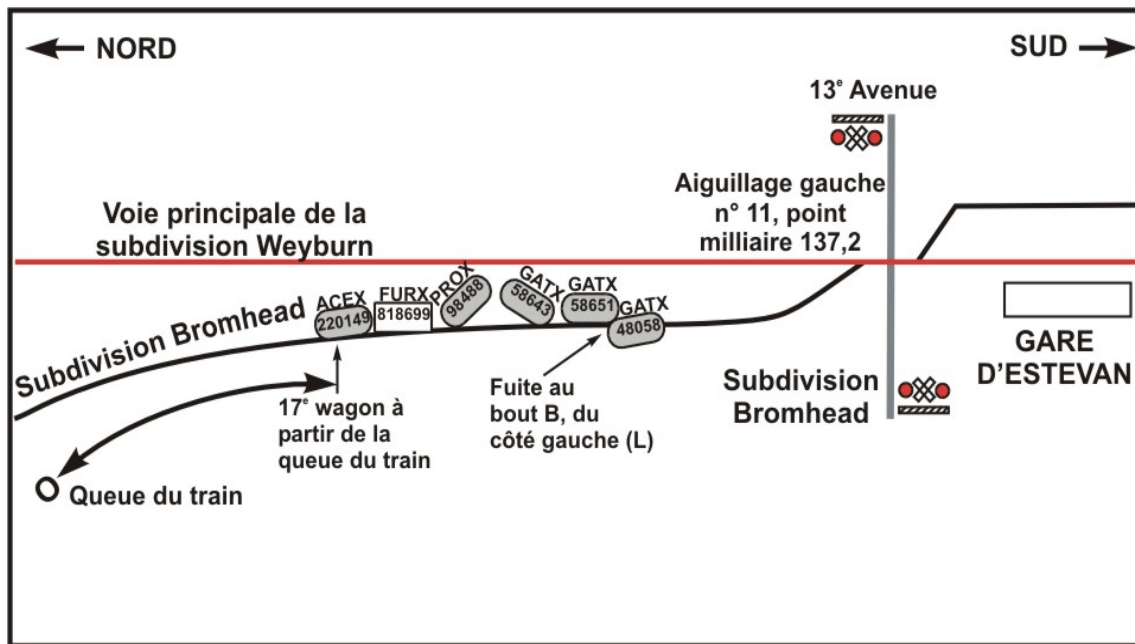
Figure 2. Diagramme représentant les lieux du déraillement

Cinq des six wagons déraillés étaient des wagons-citernes sous pression chargés d'ammoniac anhydre; l'autre wagon était un wagon-trémie couvert chargé d'urée. À l'extrémité ouest des lieux du déraillement, les deux premiers wagons déraillés étaient le wagon-citerne ACFX 220149 et le wagon-trémie couvert FURX 818699, respectivement. Toutes les roues des deux wagons ont déraillé mais les wagons sont restés à la verticale. On les a envoyés à Moose Jaw pour les soumettre à des examens plus poussés. Les trois wagons-citernes qui suivaient sont restés attelés ensemble après avoir déraillé, et ils se sont arrêtés sur le côté au nord de la voie. À l'extrémité est des lieux du déraillement, le dernier wagon-citerne à dérailler, le GATX 48058, dont le bout B était à l'avant, était incliné du côté sud lorsqu'il s'est immobilisé. L'impact avait endommagé la tête de citerne au bout B du wagon, de sorte qu'une petite quantité de produit s'est échappée dans l'atmosphère. Le reste du produit contenu dans le wagon a été transféré sur place en toute sécurité, et le wagon endommagé a été envoyé à Moose Jaw pour y être inspecté.

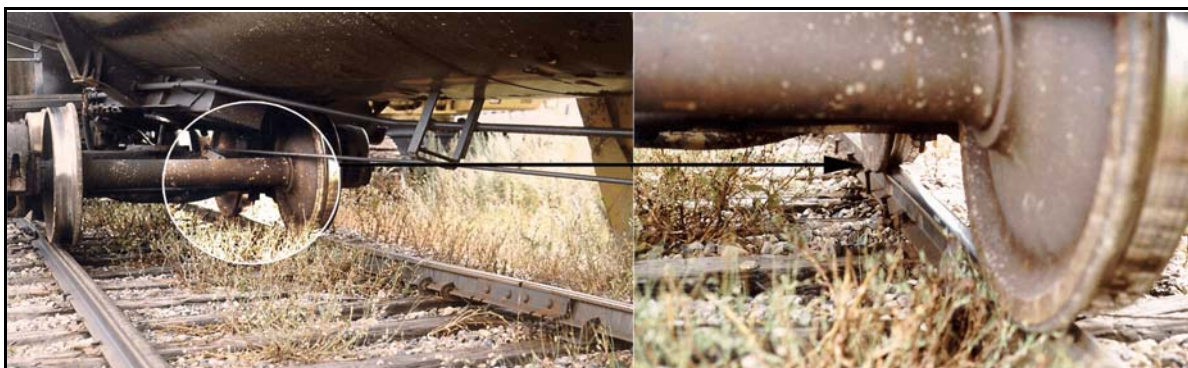
La courbe du branchement était faite de rails de 115, de 100 et de 85 livres. Dans la portion du branchement où la voie était faite de rails de 85 livres, on a observé un arrachement des crampons du côté intérieur du rail sud sur une distance de 66 pieds, entre le joint mixte² reliant les rails de 100 et de 85 livres et le joint isolant (voir la figure 3). Dans le même secteur, les têtes des crampons du côté intérieur du rail étaient tordues et le rail sud avait commencé à se renverser vers l'intérieur. Des marques de roues étaient visibles à l'extrémité des traverses à environ 6 pieds à l'ouest du joint isolant, soit à 275 pieds de l'aiguille. La voie ferrée a été détruite sur une distance d'environ 450 pieds. On a récupéré la plupart des rails et on a reconstruit la voie près des lieux du déraillement. Toutes les surfaces de rupture montraient des signes de rupture fragile typique d'une défaillance catastrophique; on n'a relevé aucun défaut antérieur sur les rails ou les joints.

Photo 1. Le bout B du wagon GATX 48058 est resté sur le rail sud incliné. Un gros plan de la zone ombrée montre l'arrachement des crampons qu'on a observé sous le bogie du bout B.

L'arrachement des crampons du côté intérieur (qui a débuté un peu à l'ouest du joint mixte reliant des rails de 100 et de 85 livres sur le rail sud), les têtes de crampons tordues du côté intérieur et le rail sud incliné ont été observés avant les premières marques de roues, ce qui indique que le déraillement a été causé par un renversement du rail. L'absence de défauts manifestes de la voie, comme des selles de rail encastrées ou des crampons lâches, donne à penser que des contraintes latérales supérieures à la normale se sont exercées sur la structure de la voie et ont causé le renversement du rail sud.

1. Le train a déraillé après que le rail sud de 85 livres s'est renversé pendant le passage du train dans la courbe du branchement.
2. En raison de la capacité de rotation limitée et du gauchissement du bogie du bout B du wagon FURX 818699, le bogie a exercé des forces latérales supérieures à la normale contre le rail sud pendant que le wagon roulait dans la courbe du branchement.
3. Les rails de 85 livres qui constituaient cette portion de la courbe du branchement ont résisté moins bien au renversement du rail que les rails de 115 livres et de 100 livres des autres portions de la courbe.
4. En raison de sa résistance moindre aux forces latérales, la portion de la courbe du branchement composée de rails de 85 livres retenus par un crampon du côté intérieur et par un crampon du côté extérieur n'a pas pu résister aux forces supérieures à la normale exercées par le wagon FURX 818699.

Le 16 août 2004, tous les rails de 85 livres placés au-delà du point de dégagement de la courbe du branchement de la subdivision Bromhead ont été remplacés par des rails de 100 livres, posés sur des selles à double épaulement et fixés par trois crampons à chaque selle.

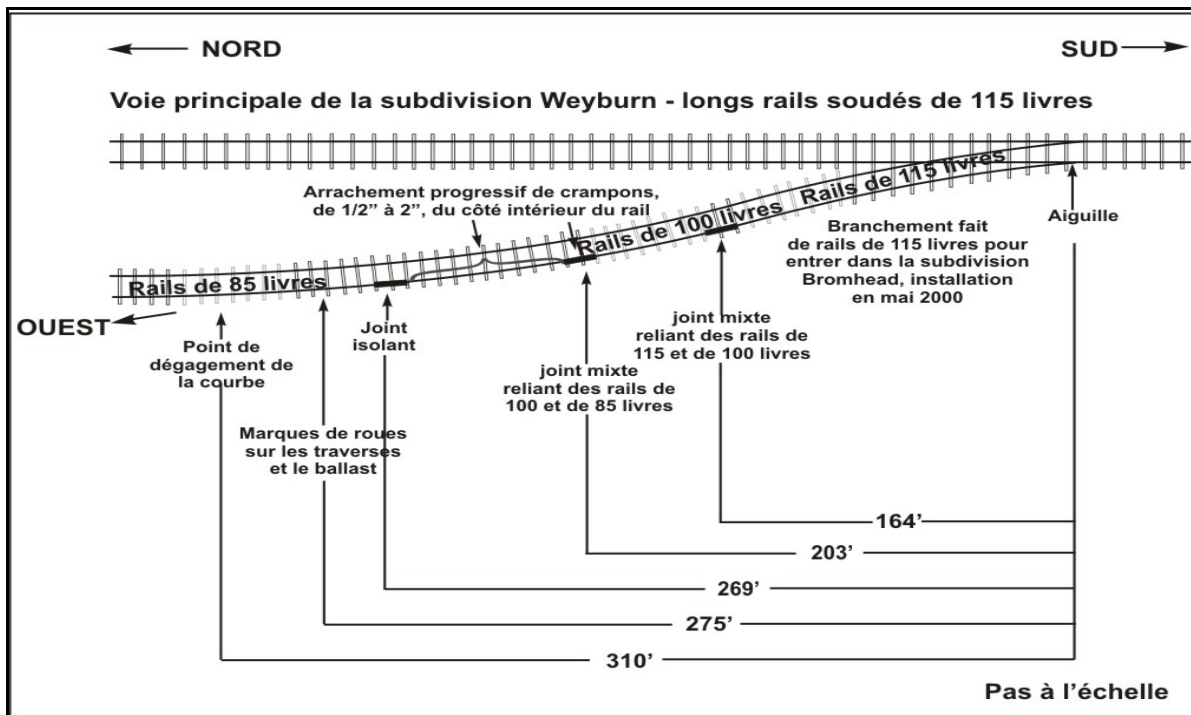
Figure 3. Observations et disposition générale de la voie dans le secteur du déraillement

En mai 2000, on a amélioré le branchement de voie principale de façon à passer de rails de 100 livres à des rails de 115 livres. Toutefois, compte tenu du faible trafic qui empruntait le secteur au moment des travaux d'amélioration, on n'a pas jugé nécessaire de renouveler le branchement au complet. Les travaux ont touché un tronçon de 164 pieds fait de rails de 115 livres, qui se prolongeait dans la subdivision Bromhead. Puis, les rails changeaient pour passer aux rails existants de 100 livres qui étaient en place depuis 10 à 20 ans. Les rails changeaient une seconde fois, passant de rails de 100 livres à des rails de 85 livres, à 203 pieds de l'aiguille. Les rails éclissés de 115 livres et de 100 livres dans la courbe du branchement étaient posés sur des selles de rail de 14 pouces à double épaulement dont chacune était retenue par trois crampons, deux du côté intérieur et un du côté extérieur, le tout reposant sur des traverses de bois dur. La portion du branchement qui était faite de rails de 85 livres était posée sur des selles de 8 ½ pouces à simple épaulement, et la voie était fixée à des traverses de bois mou n° 2 par deux crampons, un du côté intérieur et un du côté extérieur de la selle, dont la plupart étaient installés depuis 20 à 30 ans. En moyenne, il y avait 62 traverses par 100 pieds de voie. L'état des traverses était acceptable, et il n'y avait aucun signe de crampons desserrés, de selles de rail encastrées ou de surécartement. Le ballast était fait de pierre concassée, les cases étaient garnies, et les épaulements atteignaient 24 pouces au-delà de l'extrémité des traverses. Le branchement et la voie étaient relativement au niveau.

La Notice technique 18 du CFCP exige que, dans les courbes et les raccordements dont le dévers est de ½ pouce ou moins, les branchements soient retenus par trois crampons, deux du côté intérieur et un du côté extérieur, à chaque selle de rail et à chaque traverse. Dans la Notice technique 20 du CFCP, on précise que, dans les limites d'un branchement, ce qui comprend la courbe d'une voie d'évitement, on devrait utiliser des rails du même poids et du même profil que ceux de l'aiguillage et du coeur de croisement sur les deux voies, et ce jusqu'aux points de dégagement des deux côtés du branchement (voie principale et branchement). La notice technique précise aussi que des joints mixtes ne devraient pas être utilisés dans les branchements.

Au moment des améliorations apportées au branchement, la subdivision Bromhead faisait passer seulement un train toutes les trois semaines. On n'a donc pas jugé nécessaire de renouveler entièrement la courbe du branchement pour la rendre conforme aux notices techniques. Par conséquent, les deux joints mixtes et la structure existante composée de rails de 85 livres ont été laissés en place. Depuis lors, le trafic et le tonnage ont augmenté dans la subdivision et la portion de la courbe qui se composait de rails de 85 livres a résisté sans incident à cette augmentation, et ce même si la courbe existante du branchement n'avait fait l'objet d'aucune amélioration. Cependant, en raison de sa résistance limitée aux forces latérales, la portion de la courbe qui était composée de rails de 85 livres retenus par un crampon du côté intérieur et par un crampon du côté extérieur n'a pas été capable de résister aux efforts supérieurs à la normale qui se sont exercés sur la voie.

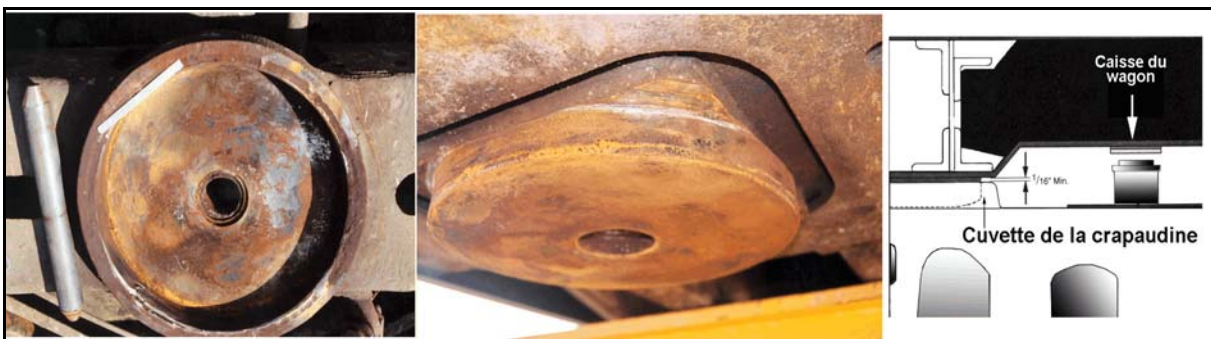
Le CFCP et le BST ont démonté les deux premiers wagons déraillés, ACFX 220149 et FURX 818699, afin de les soumettre à une inspection mécanique. Alors que l'inspection du wagon ACFX 220149 n'a révélé aucun défaut, celle du wagon FURX 818699 a révélé la présence d'un certain nombre de pièces de bogie défectueuses et usées. En particulier, la crapaudine du bout B du wagon était sec et oxydé et adhérait au bord de la traverse danseuse. Les surfaces de contact de la crapaudine étaient tachées et rainurées. De plus, les deux glisseurs n'avaient pas de jeu et trois des quatre guides de longeron ainsi que les logements de patin stabilisateur des longerons L-1 et R-1 avaient atteint les limites critiques d'usure (voir l'annexe A). Au cours des 18 années précédant l'événement, le BST a signalé cinq accidents ferroviaires lors desquels le coincement de crapaudines avait été un facteur contributif.

Photo 2. Le bord de la traverse danseuse du wagon FURX 818699 était usé à quatre endroits. L'usure aux angles de la crapaudine correspondait à celle du bord de la traverse danseuse. Le croquis indique les espaces de dégagement entre les deux pièces.

Le coincement de la crapaudine au bout B du wagon FURX 818699 était présent depuis un certain temps. Même si cette défektivité exigeait une attention immédiate, elle n'a pas été détectée lors des inspections dont le wagon avait fait l'objet avant le déraillement. On serait censé détecter ces défauts à l'occasion des inspections de sécurité, mais cet événement démontre qu'il n'en est pas toujours ainsi. En raison de beaucoup de facteurs, notamment la configuration des wagons, l'environnement de travail et l'étendue des connaissances de l'inspecteur, les inspections n'ont pas toujours la qualité et la rigueur auxquelles on pourrait s'attendre.

Reconnaissant les limites de la performance humaine lors des inspections visuelles, l'industrie ferroviaire a entrepris la mise en oeuvre de technologies d'inspection automatisées. Le Chemin de fer Canadien Pacifique (CFCP) est en train d'examiner la possibilité d'installer dans son réseau un ou deux détecteurs de performance des bogies au cours des prochaines années. Ces détecteurs permettront de détecter les défauts de bogies des wagons de marchandises qui sont similaires à ceux relevés sur le wagon FURX 818699.

Le CFCP a préparé et distribué à l'échelle de son réseau une affiche permettant de donner des trucs à ses techniciens. Cette affiche illustre les éléments à surveiller lors de l'inspection des crapaudines et des glissoirs des wagons de marchandises. Le CFCP a émis des instructions voulant que tous ses inspecteurs accrédités de matériel remorqué examinent l'affiche.

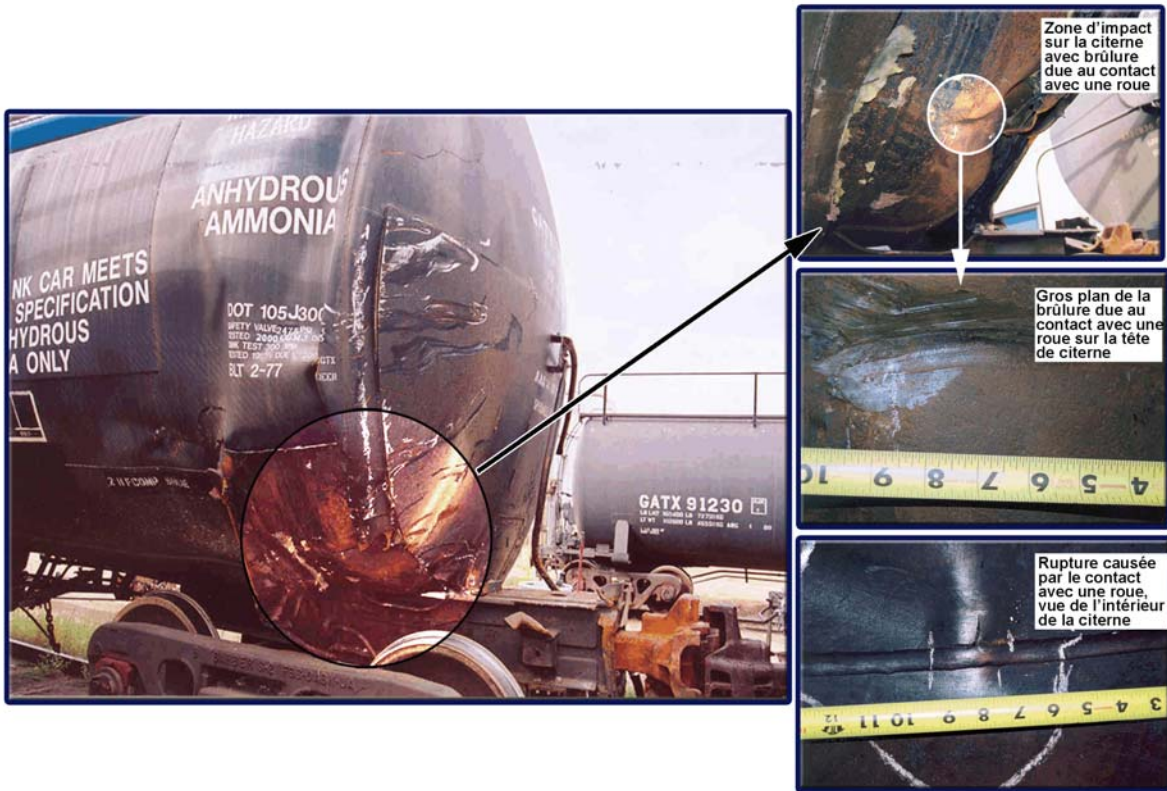
Le 15 septembre 2004, le wagon GATX 48058 a été examiné aux installations de la GATX, à Moose Jaw. L'examen a révélé une bosselure de deux pieds de diamètre affectant la tête de citerne au bout B. La portion inférieure de la bosselure montrait une brûlure due au frottement contre un boudin de roue, qui se propageait dans la soudure entre la tête et le corps de la citerne. La brûlure mesurait environ cinq pouces de longueur, deux pouces de largeur et un pouce de profondeur. Au point d'origine de la brûlure en question, on a relevé une fissure de deux pouces de longueur qui atteignait le secteur de la soudure de la tête de citerne. À l'intérieur de la citerne, une fissure longitudinale d'un pouce était visible et rejoignait la soudure de la tête de citerne. Une seconde fissure, perpendiculaire à la fissure longitudinale, s'était propagée sur une longueur de 2 ½ pouces le long du bord de la soudure. La surface endommagée du wagon-citerne a été retirée et envoyée au Laboratoire technique du BST en vue d'analyses plus poussées.

Photo 3. Zone affectée par l'impact au bout B du wagon-citerne GATX 48058. Noter la brûlure due au frottement contre un boudin de roue à l'extérieur de la citerne, et une fissure complète à l'intérieur de la citerne.

- Le bout B du wagon-citerne a subi une petite fracture complète consécutive à un impact avec le boudin d'une roue au moment du déraillement. On n'a relevé aucune rupture primaire ou secondaire antérieure.
- Aucune anomalie de nature métallurgique n'a été relevée dans le matériau de la tête de citerne, de la soudure ou de l'enveloppe. Les propriétés chimiques et les propriétés de traction du wagon-citerne respectaient ou dépassaient les exigences minimales de l'AAR quant à la résistance de l'acier de type TC 128 de nuance B.
- La tête de citerne et l'enveloppe du wagon-citerne étaient faites d'un acier à grain très fin (ASTM 10), lequel offre une résistance supérieure et résiste à la propagation des fissures.

- L'essai Charpy a révélé que le matériau de la tête du wagon-citerne avait une résistance de 66,8 pieds-livres à -45,6 °C. Des essais Charpy réalisés sur des wagons-citernes construits avant 1989 lors d'enquêtes précédentes du BST (R94D0033 et R96M0011) ont révélé des valeurs de résistance de 3 à 5 pieds-livres à des températures situées entre -30 °C et -45,6 °C.

Le wagon-citerne GATX 48058 a subi une rupture relativement petite et a laissé fuir une quantité minimale de produit. Toutefois, l'analyse a permis de déterminer que le wagon était fait de matériaux dont les propriétés dépassaient les exigences des spécifications de l'AAR. Les valeurs élevées obtenues lors des essais de Charpy et la microstructure à grain fin de l'acier du wagon-citerne correspondaient aux caractéristiques d'un matériau ayant une grande résistance aux chocs et une dureté considérable. Ces propriétés ont vraisemblablement contribué au fait que le wagon-citerne GATX 48058 résiste à l'accident, et ont limité l'étendue de la brèche dans la citerne.
